CONFEDERACIÓN HIDROGRÁFICA DEL JÚCAR

Actuaciones de conservación del Dominio Público Hidráulico y ordenación de uso social en la Cuenca del Júcar en la Provincia de Valencia 2009/2010

ADECUACIÓN HIDRÁULICA Y MEDIOAMBIENTAL DEL RÍO BUÑOL EN EL T.M. DE ALBORACHE

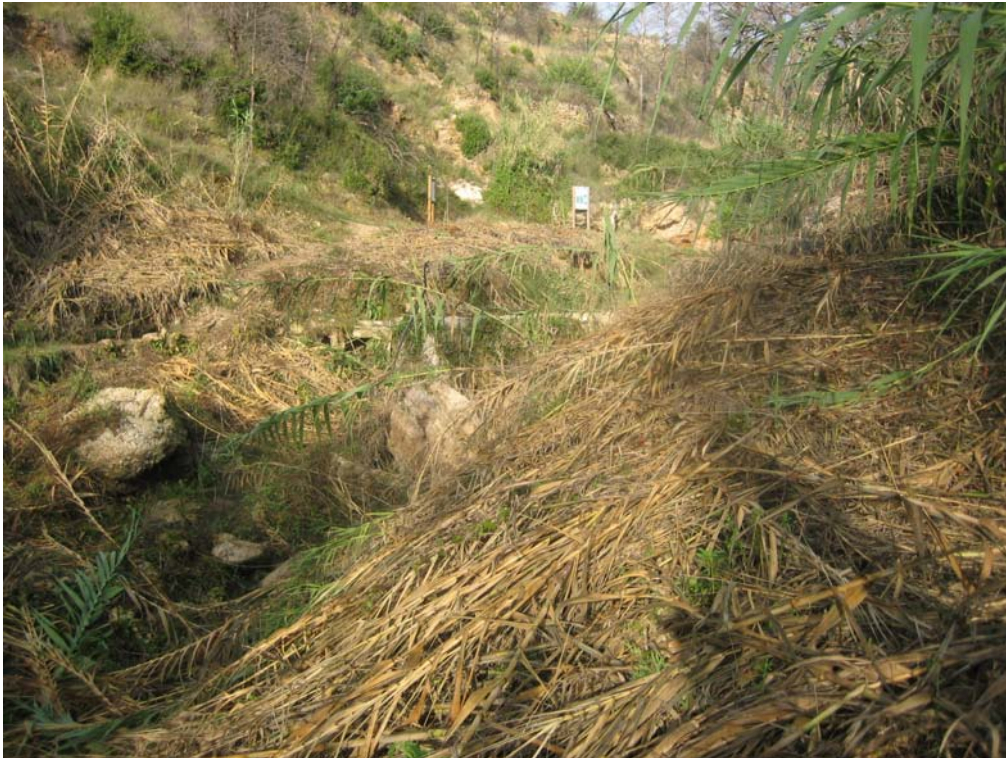
Situación antes de la actuación

En el tramo objeto de actuación se llevaron a cabo una serie de actuaciones encaminadas a la recuperación de la capacidad fluvial del mismo. Se eliminó la vegetación invasora, principalmente caña (*Arundo donax*) que se encontraba, tanto en el lecho del cauce, como en las riberas. Por otra parte, se redujo la densidad de especies arbustivas, tales como la zarza (*Rubus sp.*), las cuales podían llegar a causar problemas de tipo hidráulico, de diversidad de especies y de conflictos con la propiedad privada.

A continuación, tuvieron lugar los trabajos de movimiento de tierras y residuos generados en los trabajos de desbroce y de los tratamientos silvícolas, los cuales fueron complementarios a los anteriores, para recuperar la capacidad hidráulica del cauce de estudio. Se procedió a la extracción de los materiales depositados en el lecho del barranco después de sucesivas avenidas, así como el rizoma presente en el interior del lecho. Se separó el residuo vegetal (rizoma) de la tierra vegetal para posteriormente ser depositada en las riberas del mismo. Los residuos resultantes de la eliminación de las especies invasoras fueron tratados in situ, o bien fueron acordonados, sacados a cargadero, cargados en contenedores y transportados a vertedero autorizado para una correcta gestión de los mismos.

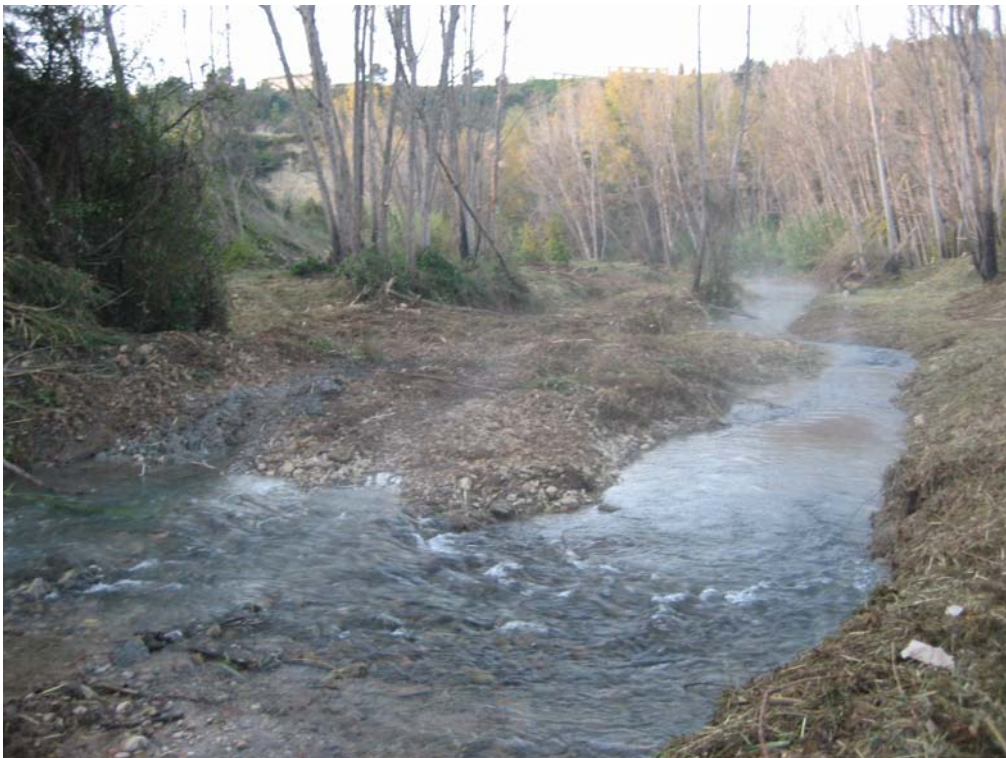
Situación después de la actuación

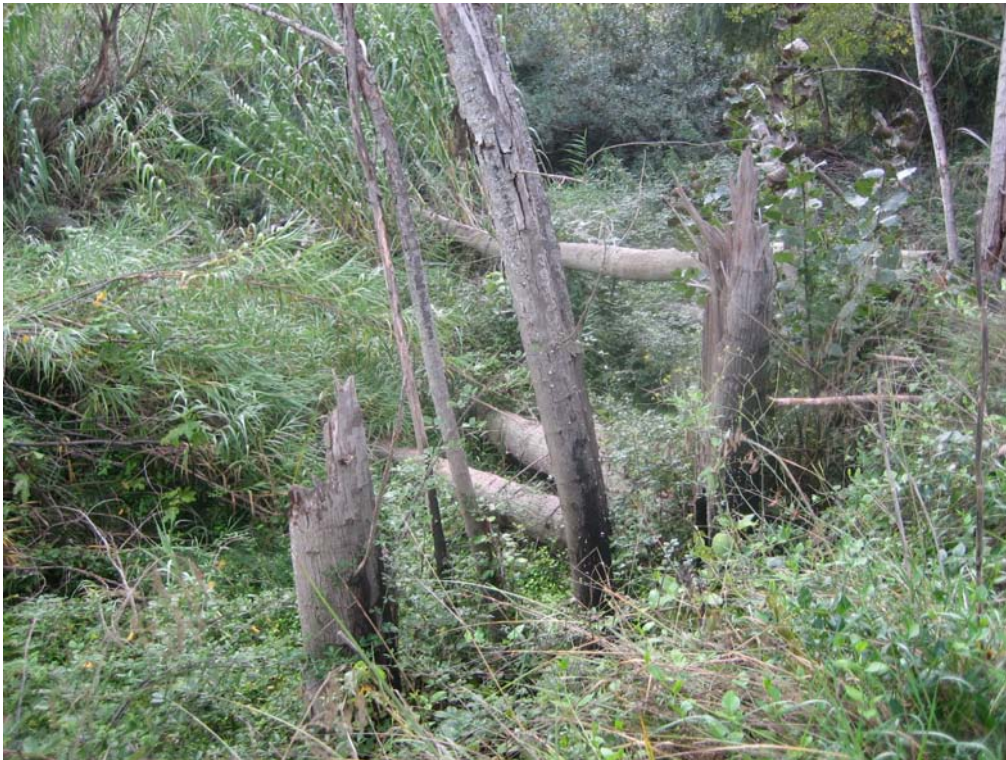
Situación antes de la actuación

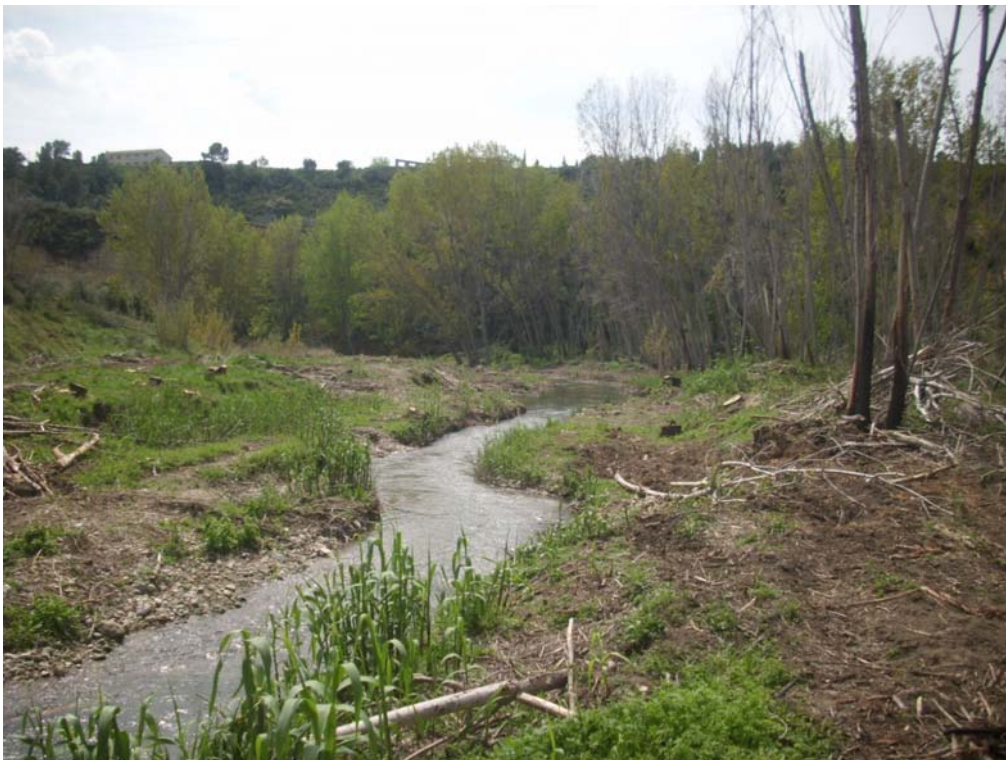
Situación después de la actuación
